PROTOCOLE DE PRELEVEMENTS SUR UN FILTRE PLANTE A ECOULEMENT VERTICAL POUR REALISER LE DIAGNOSTIC D'UN COLMATAGE

version 1

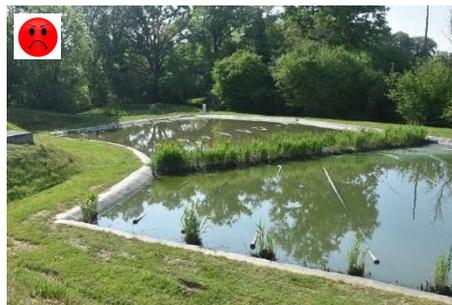
Flaquage important et permanent sur un 2^{ème} étage (©INRAE)

Le flaquage est le phénomène associé au colmatage le plus facile à observer. Son développement intervient assez tard dans le mécanisme de colmatage. Lorsqu'on observe un flaquage permanent, il est donc souvent trop tard pour mettre en place des solutions simples pour ramener le système à l'équilibre. En conséquence, il ne faut pas se fier à ce seul indicateur mais à l'ensemble de ceux présentés ci-après.

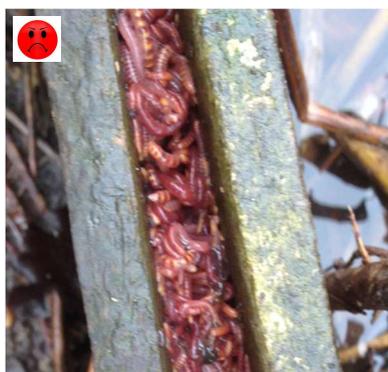
Accumulation de vers de terre dans un drain en sortie d'un FPR colmaté (©INRAE)

Durant le colmatage, on peut observer une forte mortalité parmi les vers de terre. Une fois la couche colmatante en place, la présence de larves à queue de rat (larves de la mouche *Eristale*) en surface des filtres n'est pas normale. Elle est le signe d'effluents stagnants, septiques, et de l'absence d'oxygène.

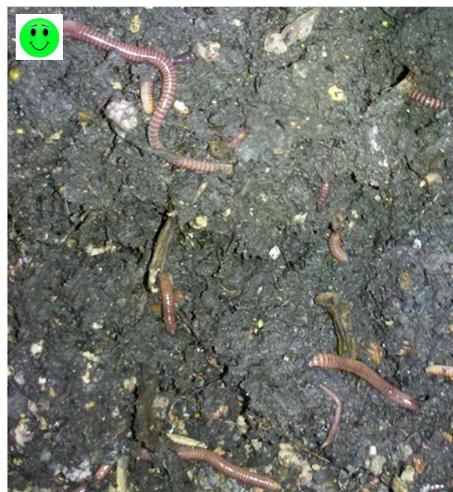
Vers de terre dans un dépôt correctement aéré (absence de colmatage) (©INRAE)

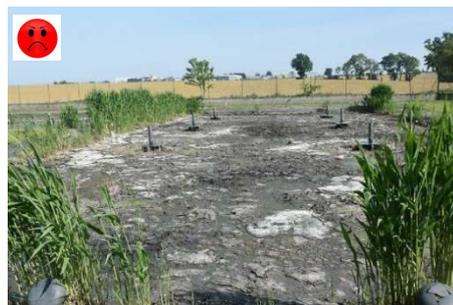
Filtre d'un 1^{er} étage colmaté : mort des roseaux (©INRAE)

Végétaux (roseaux) Des conditions septiques peuvent provoquer un mauvais développement des végétaux, par pourrissement des rhizomes.

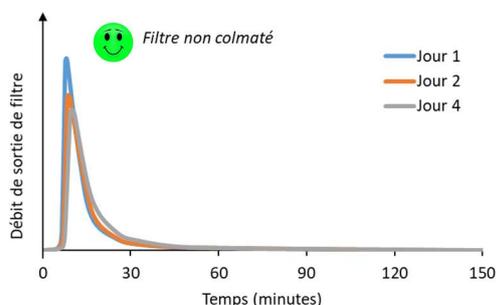
Fonctionnement normal

En sortie de filtre planté à écoulement vertical, la variation du débit de sortie est normale : un pic de débit est observé lorsqu'une bâchée est envoyée, puis le débit diminue au cours du temps (ressuyage du filtre).

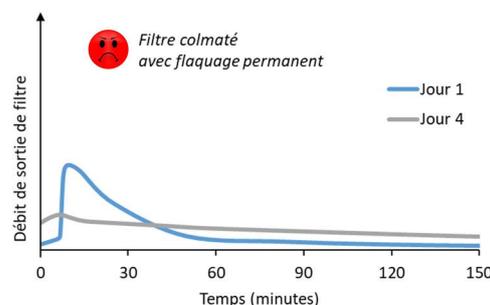
Fonctionnement anormal avec colmatage

Si ce débit varie très peu ou reste stable tout au long de la journée, indépendamment des alimentations par bâchées, c'est que les vitesses d'infiltration sont faibles et qu'un colmatage prononcé est présent (en surface ou en profondeur).

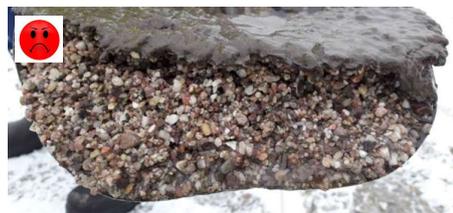
Dépôt colmatant sur un 1^{er} étage (@SDEA 67)

- 1^{er} étage : le dépôt (boues) doit être marron foncé. Une coloration marron clair à blanchâtre reflète une absence d'aération du dépôt et des conditions anoxiques/anaérobies. Durant la période de repos, la formation d'une croûte de surface de quelques millimètres peut également se produire en dessous de laquelle la boue reste plastique avec une forte teneur en eau ce qui est néfaste pour la capacité d'infiltration de l'ouvrage.

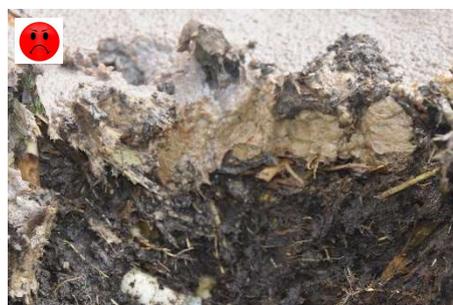
Dépôt blanchâtre colmatant sur un 1^{er} étage (@INRAE)

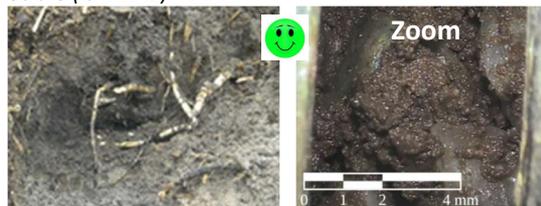
Granulat normalement encrassé

Gravier (@SDEA 67)

Sable (@INRAE)

- En fonctionnement normal de la station, un dépôt est observable dans les 15 à 20 premiers centimètres du massif filtrant. La quantité de dépôt doit diminuer avec la profondeur. Le dépôt doit être de couleur brune et facilement friable. Des racines (et éventuellement des rhizomes) doivent également être observés.
- En présence d'un colmatage interne, différents cas de figures sont possibles :
 - un dépôt noirâtre (voire gris foncé bleuté) est présent en quantité sur toute la hauteur du massif. Ce dernier est usuellement saturé en eau.
 - un dépôt gélatineux est observé au sein du massif filtrant qui occupe toute la porosité sur quelques centimètres de hauteur.

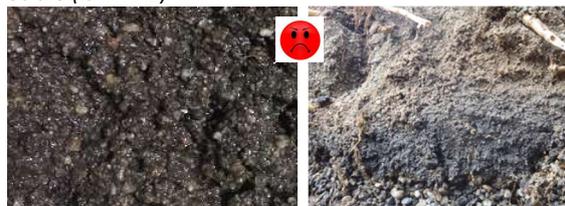
Granulat anormalement encrassé avec colmatage

Gravier (@SDEA 67)

Sable (@INRAE)

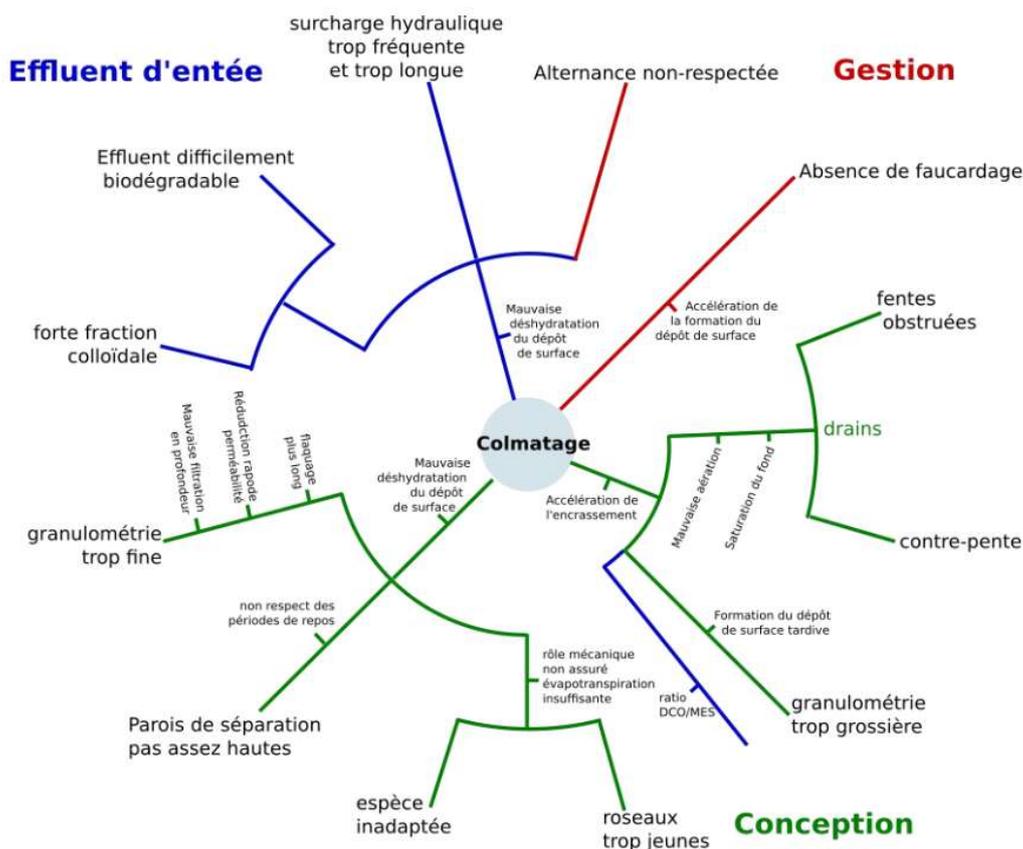
Forquet (2019) propose un arbre des causes principales du colmatage des filtres plantés :

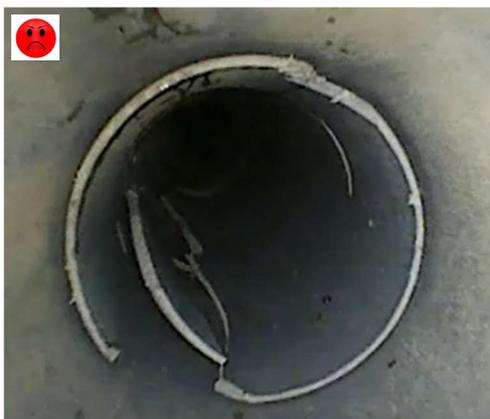
Drain cassé (@Département de la Loire)

Exemples de photos des drains lors du passage de caméras d'inspection de canalisations :

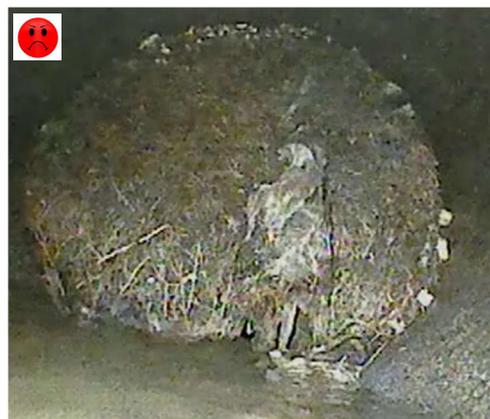
Canalisation obstruée par des racines (@Département de la Loire)

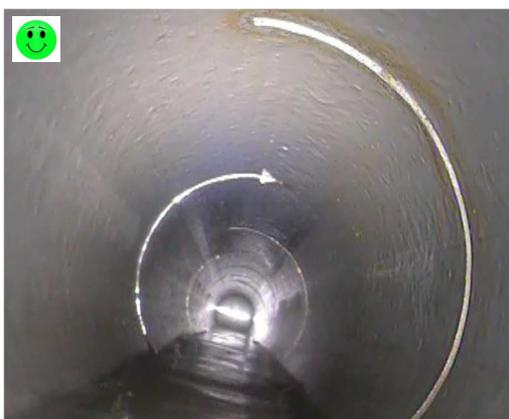
Observation des fentes de drains orientées vers le bas en fond de 2^{ème} étage (@Cholton)

Les fentes, de 7 à 10 mm de largeur, doivent être positionnées en quinconce tous les 10 à 15 cm (CCTP FPR 2023)

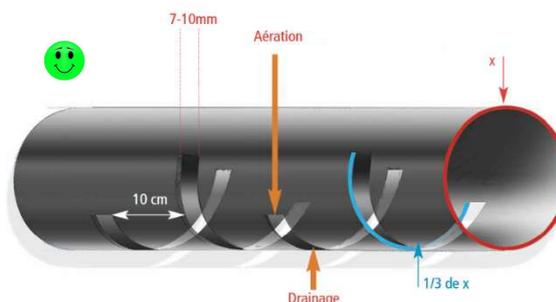
Schéma théorique des canalisations d'aération-drainage (Lombard-Latune et Molle 2017)

Lombard-Latune et Molle (2017) précisent la position des fentes (voir ci-après)
